R44 Сервисный бюллетень SB-112

ТЕМА: Проверка и замена лопастей РВ

СПЕЦИАЛЬНАЯ ПРЕДПОЛЕТНАЯ ПРОВЕРКА ЗАКОНЦОВКИ ЛОПАСТИ ХВОСТОВОГО ВИНТА

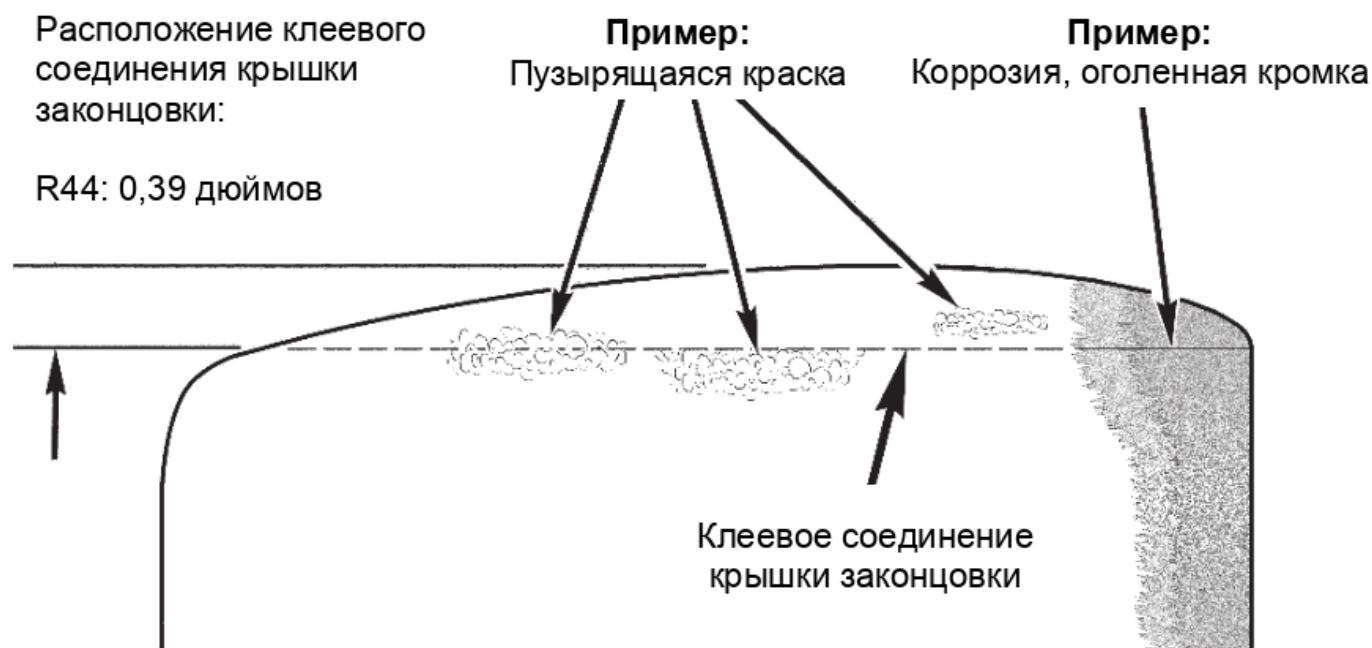
См. рисунок ниже.

Выполняется перед каждым первым полётом. Может выполняться пилотом или техником. Проведите визуальный осмотр области законцовки лопасти. Если краска вздулась и/или другие признаки коррозии на линии крепления законцовки или рядом с ней, или если какая-либо часть линии крепления законцовки оголена, полёты следует прекратить. Выполните рекомендации, согласно последней редакции сервисного письма для R44 SL-82 перед дальнейшими полётами.
