R66 Сервисный бюллетень SB-41

ТЕМА: Проверка и замена лопастей РВ

ПРИМЕНИМОСТЬ: р/п F029-1 лопасти хвостового винта серийный номер 3099 и ранее (F029-1 ревизии F и ранее).

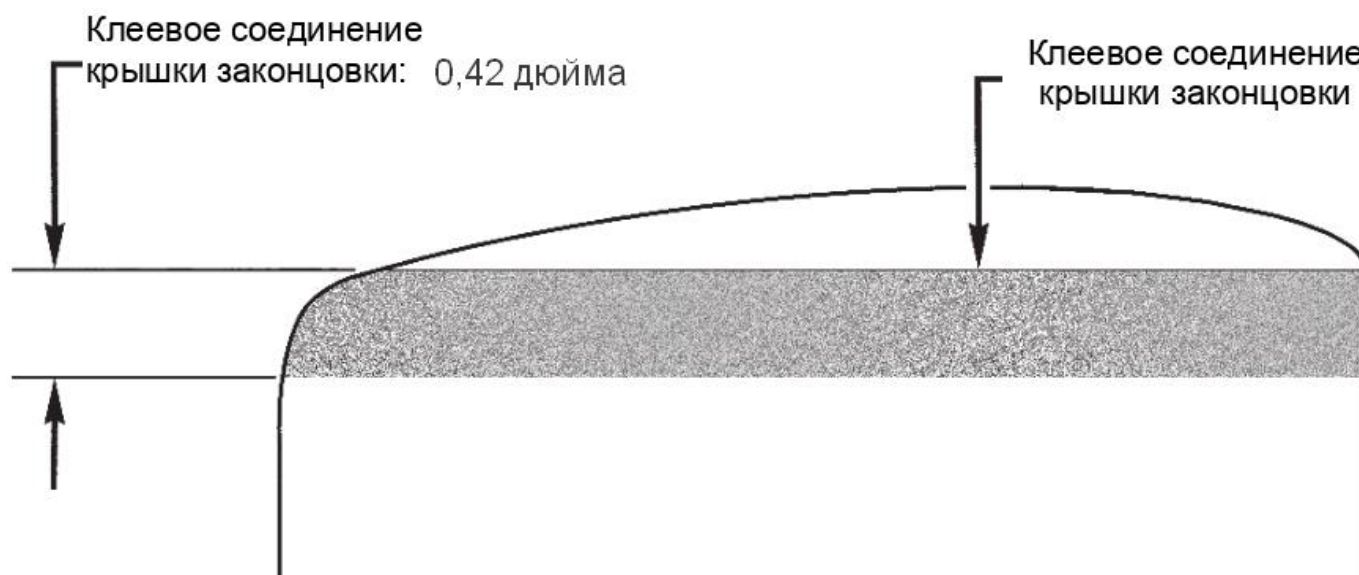
См. рисунок ниже.

Выполняется перед каждым первым полётом. Может выполняться пилотом или техником. Проведите визуальный осмотр области законцовки лопасти. Если краска вздулась и/или другие признаки коррозии на линии крепления законцовки или рядом с ней, или если какая-либо часть линии крепления законцовки оголена, полёты следует прекратить. Выполните рекомендации, согласно последней редакции сервисного письма для R66 SL-40 перед дальнейшими полётами.
